Informe de Asistencia Técnica

OT N° 216-7039 Único
Página 1 de 20

Denominación de referencia:	Diagnóstico Hidrogeológico en la localidad de San Marcos Sierras, Departamento Cruz del Eje, Provincia de Córdoba.
Solicitante	Municipalidad de San Marcos Sierras Vélez Sarsfield y Sarmiento 5282, San Marcos Sierras Córdoba, Argentina
Servicio/s tecnológicos requerido/s	AST- Diagnóstico Hidrogeológico. <ul style="list-style-type: none">• Objetivo: Realizar un Diagnóstico Hidrogeológico en la Localidad de San Marcos Sierras, Provincia de Córdoba.• Alcance: Revisión de antecedentes, interpretación de imágenes satelitales, entrevistas a actores e informantes calificados y relevamiento hidrogeológico expeditivo, con el fin de evaluar la situación de las fuentes de aprovisionamiento de agua del sistema de distribución de agua de la localidad.
Nombre y dirección de la UO responsable del informe	DEPTO. de Química Analítica y Residuos Urbanos Centro Dirección Técnica Occidental Subgerencia Operativa Región Centro presupuestocba@inti.gov.ar Avenida Vélez Sarsfield 1561 X5000JKC, Córdoba Córdoba, Argentina Dirección Técnica de Industrias Emergentes Subgerencia Operativa NOA Sede Salta, Av. Rodrígu

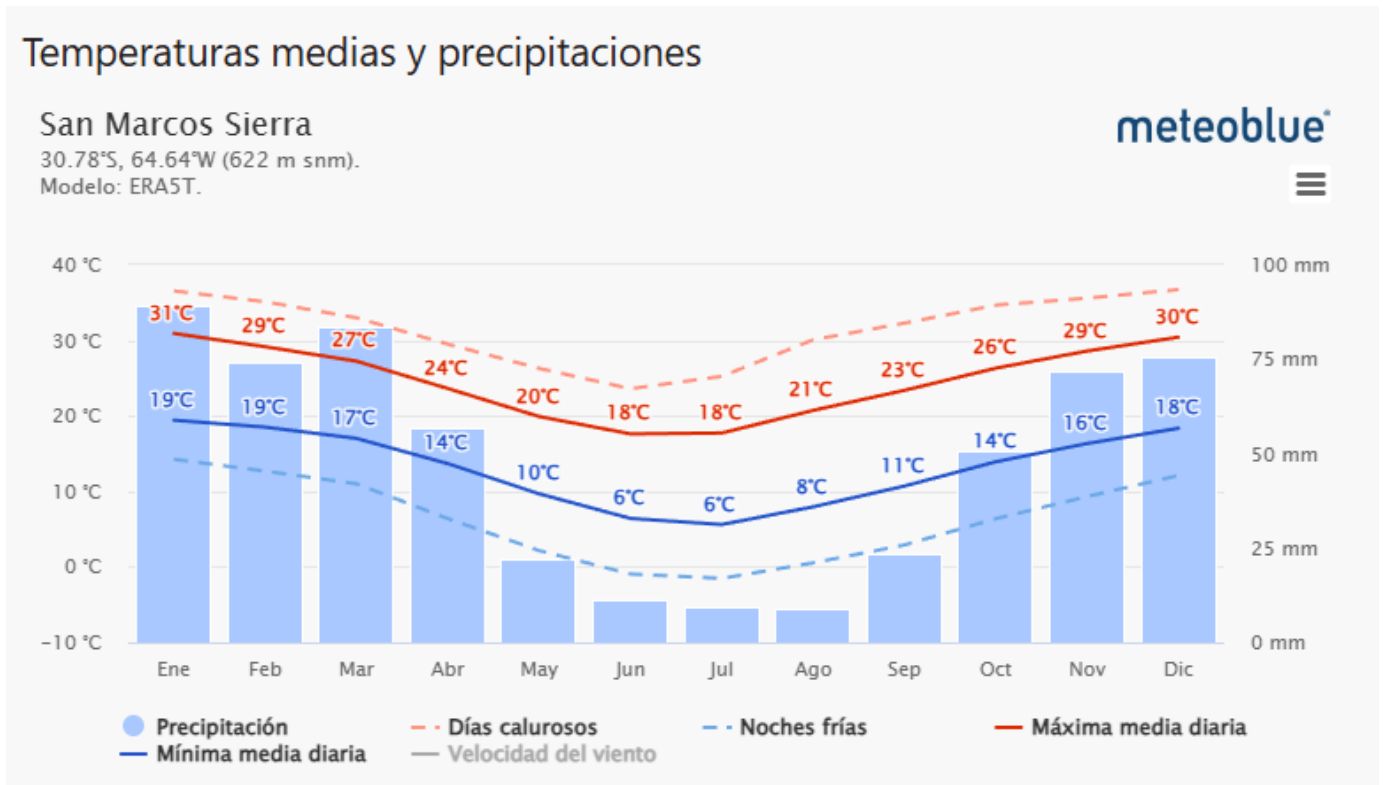
Figura 2. Precipitaciones y temperaturas de San Marcos Sierra - Fuente: <https://www.meteoblue.com/es>

Los meses más lluviosos comprenden el lapso entre noviembre y marzo, con promedios de 70 mm/a a 85 mm/a. Los meses restantes registran lluvias inferiores a 50 mm de promedio anual, con mínimos de entre 10 y 15 mm/a en los meses de junio, julio y agosto. La temperatura media anual es de 19°C (figura 2, <https://www.meteoblue.com/es>).
